# **INSTALACIÓN DE UNA RETORTA ESTACIONARIA Y SENSIBILIZACIÓN Y CAPACITACIÓN PARA EL USO ADECUADO DEL MERCURIO EN LA COMUNIDAD DE CERRO RICO- BASE CENTRAL**

## INFORME OPERATIVO FINAL

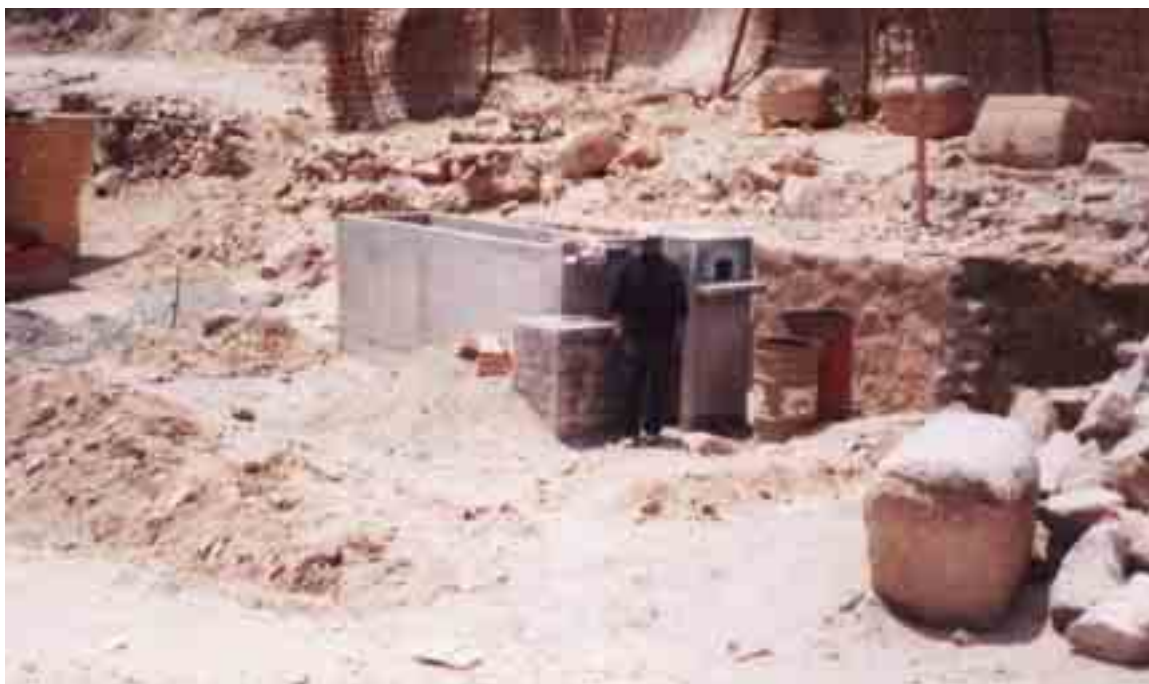
**Foto 9:** Retorta concluida, esperando la construcción del local, para protección y para proseguir con la instalación de los tubos y accesorios.

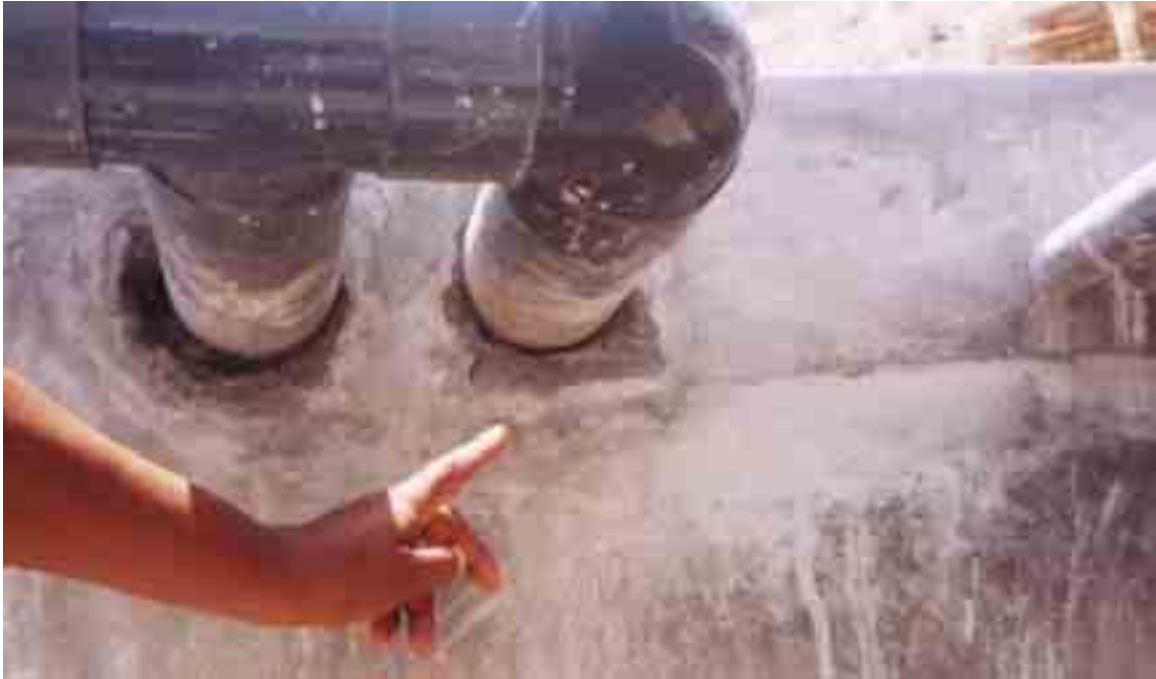
- ✓ El Grupo Consultor, observo que muy poco de los compromisos se habían cumplido, constatándose un total abandono de las instalaciones.
- ✓ Se observo roturas y agrietamientos de las paredes por donde salen las tuberías, producto de movimientos de las tuberías realizadas por personas inescrupulosas que ante la falta de protección y vigilancia de la retorta fueron blanco de los ataques, **(ver fotos 10 y 11)**.

**Foto10:** *Daños ocasionados a las tuberías de retorno.*

- ✓ Para evitar daños mayores el Grupo Consultor asumió la reparación de los daños, contratando a un albañil de la zona, quedando todo reparado y operativo, **ver foto 12.**

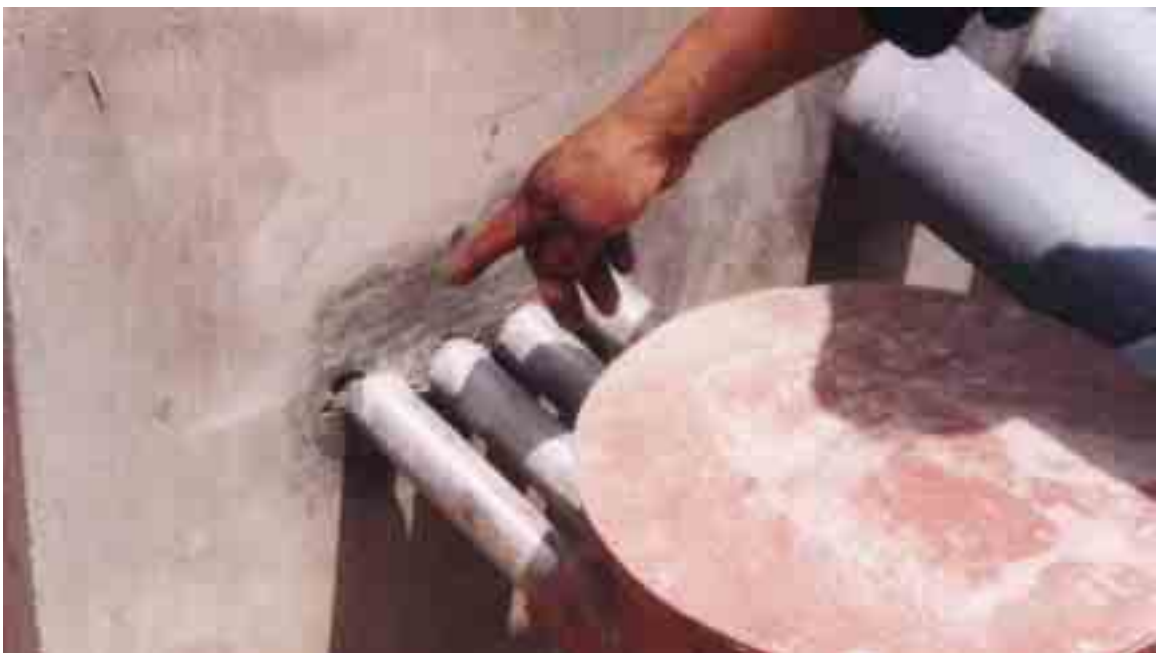
**Fig. 11:** *Daños ocasionados a la salida de los tubos de enfriamiento.*

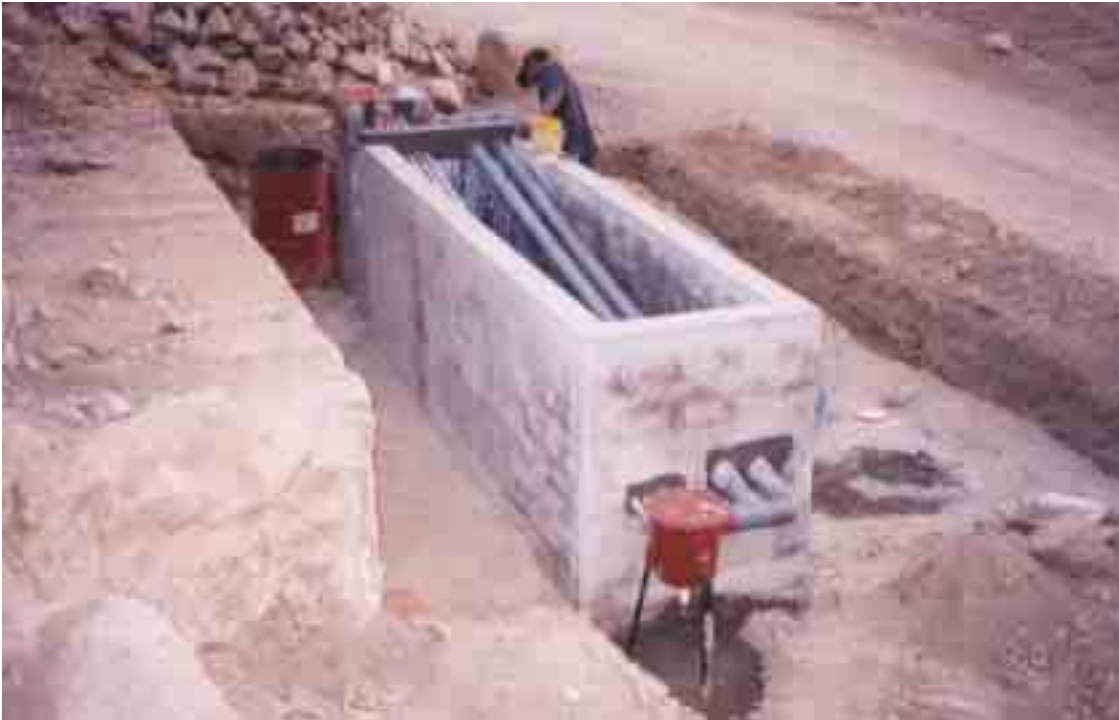
**Foto 12:** Reparación de tuberías de la retorta comunal.

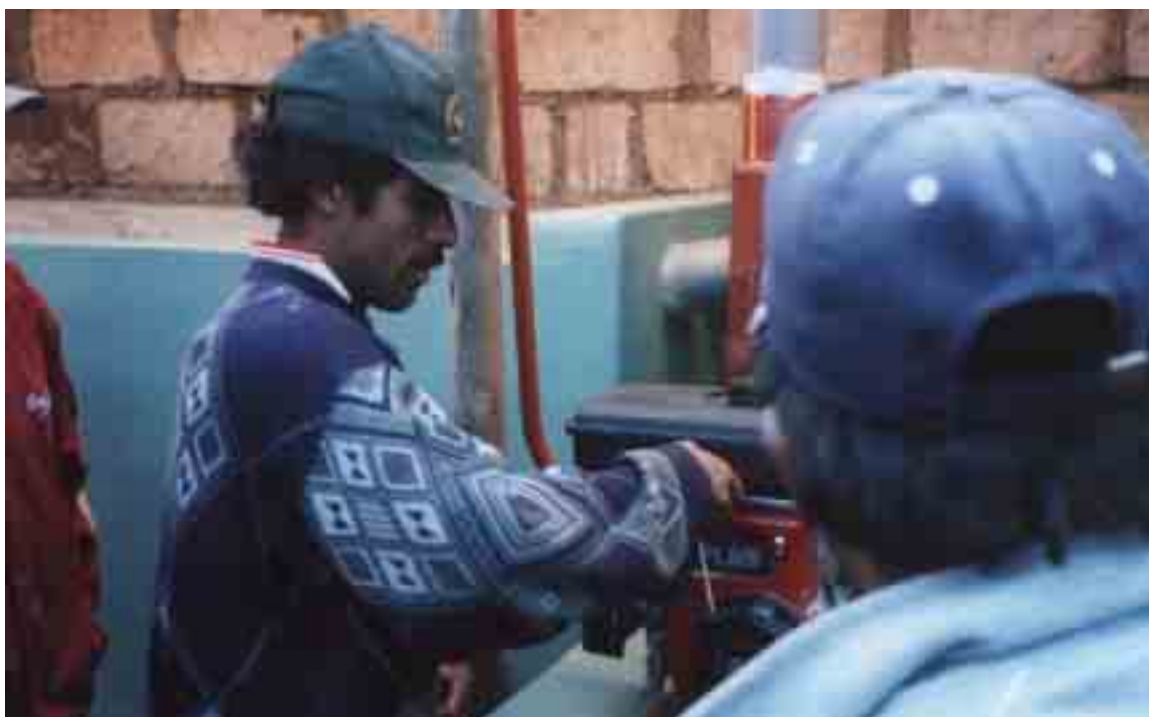
Observándose un buen funcionamiento de los equipos y gran poder de succión del extractor de aire.

**Foto 15:** *Prueba de funcionamiento del motor, realizado por los mineros elegidos para la administración de la retorta.*

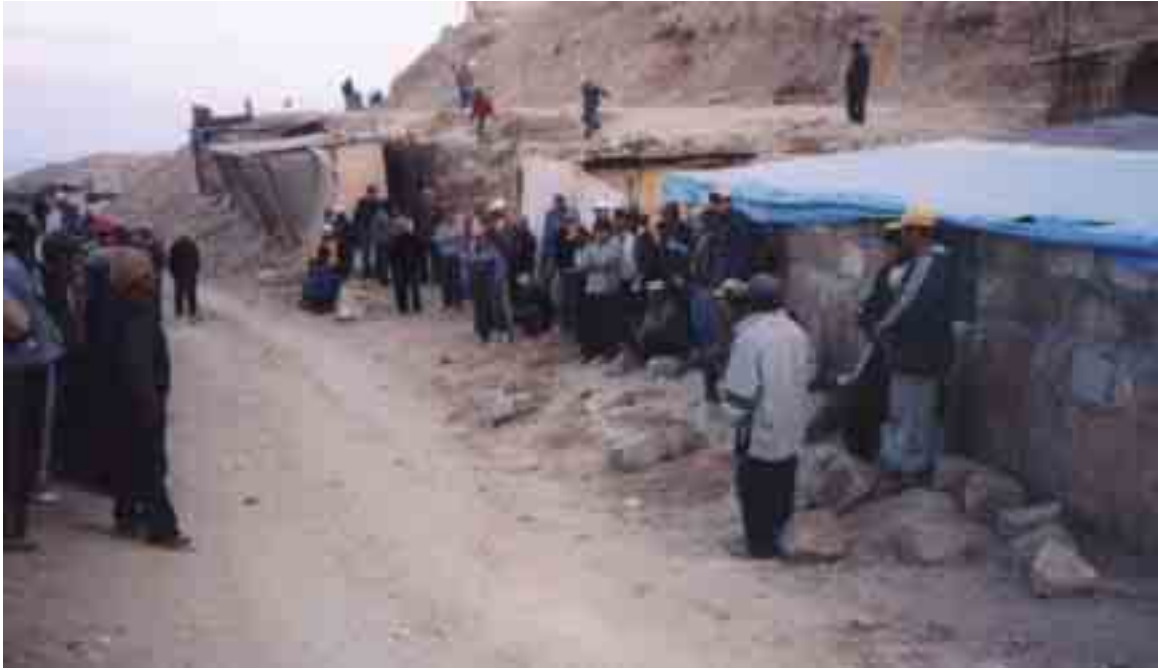
El techado fue hecho con material de tela de saco de rafia, según la directiva argumentan la falta de medios económicos para la compra de calaminas. Se les hizo notar que dicho material no presentaba seguridad para los equipos de la retorta .y existe el compromiso de ASMACER de sustituirlo a la brevedad, por techo de calamina. **Ver foto 23.**

**Foto 23:** Comunidad minera de Cerro Rico- Base Central, en asamblea al costado del local de la retorta comunal tratando temas de seguridad y vigilancia del local.
