INSTALACIÓN DE UNA RETORTA ESTACIONARIA Y SENSIBILIZACIÓN Y CAPACITACIÓN PARA EL USO ADECUADO DEL MERCURIO EN LA COMUNIDAD DE CERRO RICO- BASE REY

INFORME OPERATIVO FINAL

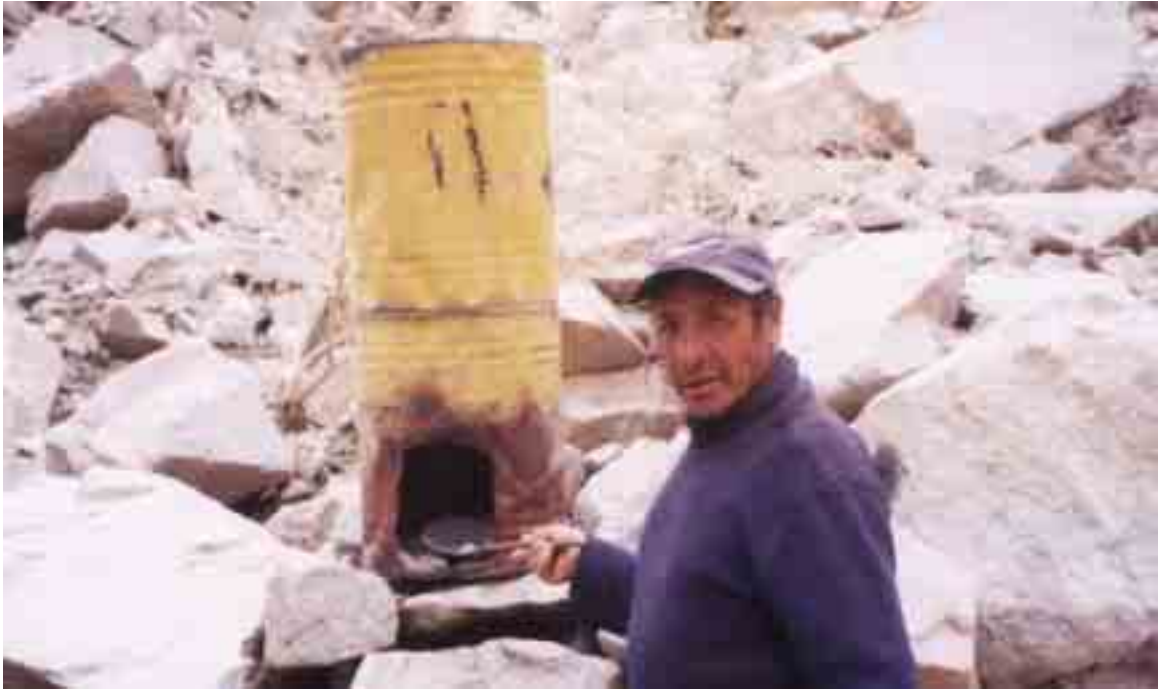
Foto11: Retorta utilizada por la comunidad minera antes de la ejecución del Proyecto

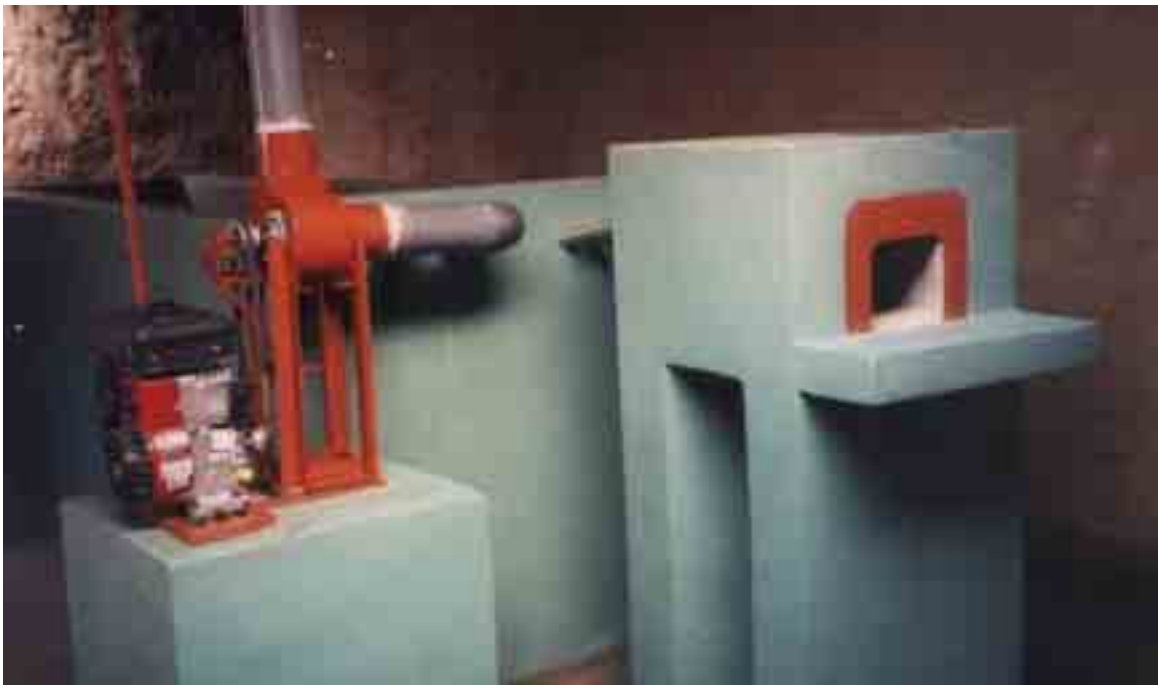
ASTRAMINA, consiente de los riesgos de los daños, protegió con esteras la retorta, pero descuidaron el mojando por 4 días consecutivos de las paredes de la retorta, esto produjo fisuras finas en la pared de la salida de los tubos.

Foto 12: Presentación de la retorta y accesorios terminada y operativa.

Para remediar estos daños el Grupo Consultor, contrato un albañil de la zona, realizándose el “curado”, además la impermeabilización con Brea del área susceptible, donde resiste la mayor presión del agua (parte baja de la pared de salida de los tubos).

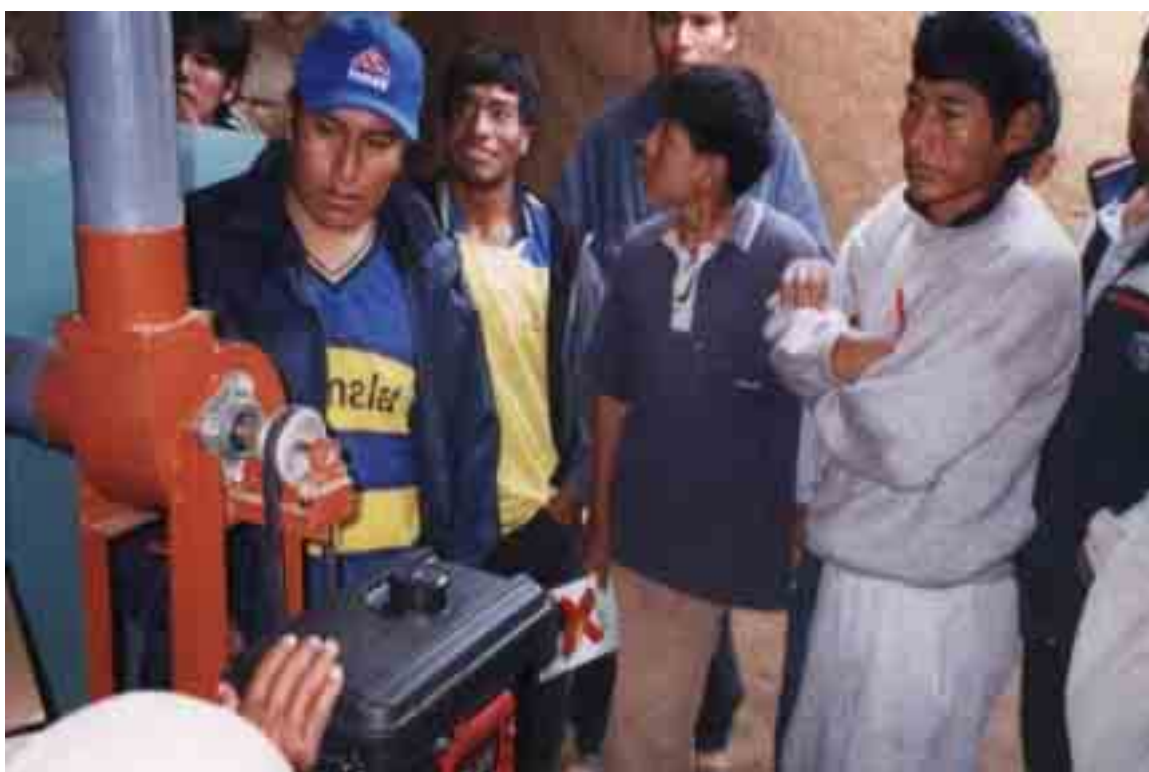
Foto13: Prueba de funcionamiento del motor, realizado por los mineros elegidos para la administración de la retorta.

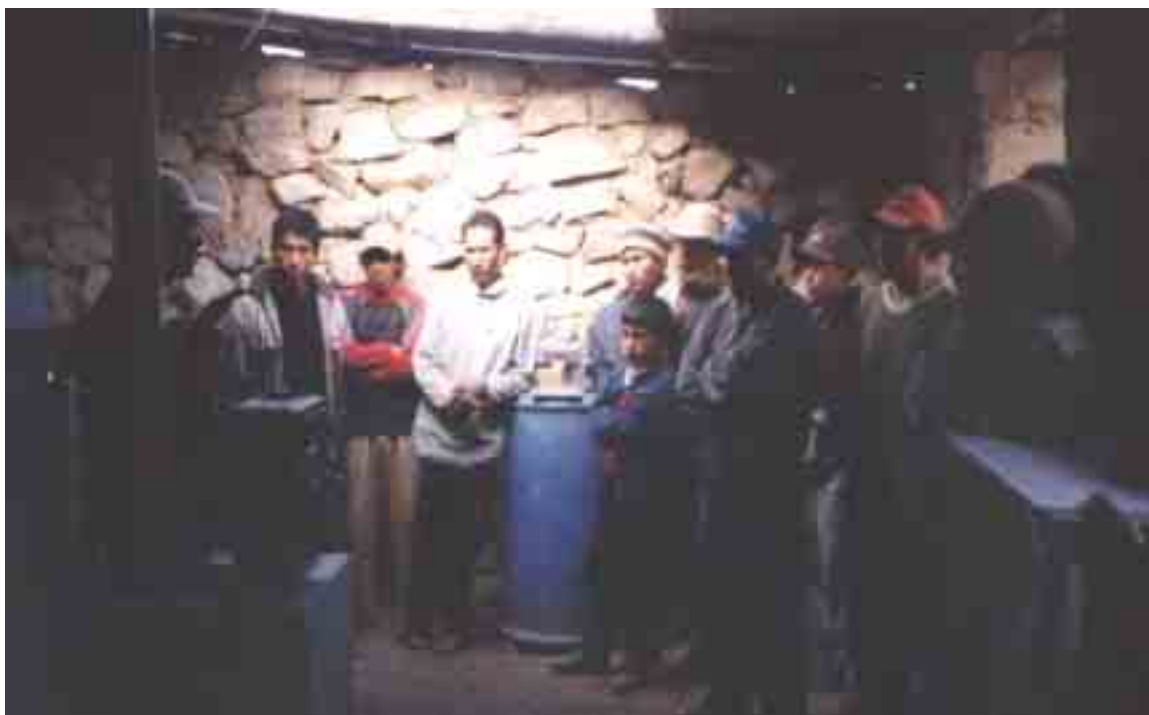
Foto 18: *Capacitación practica en el uso y mantenimiento de la retorta. Pruebas de funcionamiento, verificación y chequeo de equipo.*

Sin embargo al momento de reiniciar los trabajos el día 13 de marzo el Grupo Consultor, constato que el extractor no succiona aire y se procede a desarmar el equipo encontrándose dañado el molinete. El encargado de turno, designado por ASTRAMINA no sabe cuando ocurrió la falla en el equipo, ya que el no vigilo el uso adecuado de la retorta comunal tal como fue instruido.

- a. Limpieza del aceite derramado.
- b. Rellenar el aceite al nivel que indica la varilla (600 cc).
- c. Ajuste de las tuercas para evitar la vibración del motor y extractor
